PONTES RODOVIÁRIAS:
Levantamento das principais patologias estruturais

Monografia apresentada junto à Universidade São Francisco – USF, como parte dos requisitos para a aprovação na disciplina de Trabalho de Conclusão de Curso, do Curso de Engenharia Civil, sob a orientação do Prof. Msc. Nelson Rossi, como exigência parcial para conclusão do curso de graduação.

A Renovias Concessionária S/A, pelo fornecimento dos relatórios de inspeção onde ajudaram a compor uma ilustre parte deste trabalho.

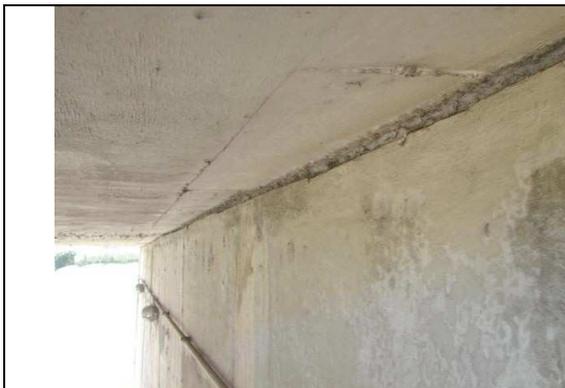
FOTO 1 – Detalhe da articulação do muro sul com manchas de infiltração próximo da articulação

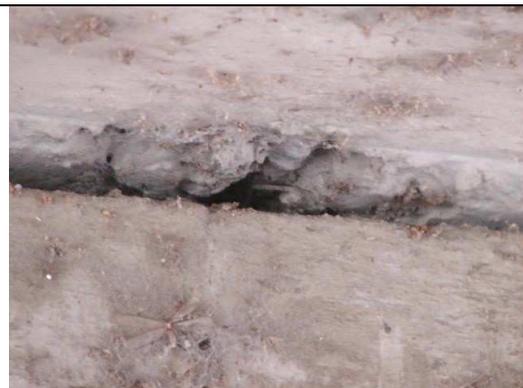
FOTO 2 – Detalhe de concreto segregado e armadura exposta na laje junto à articulação no muro sul

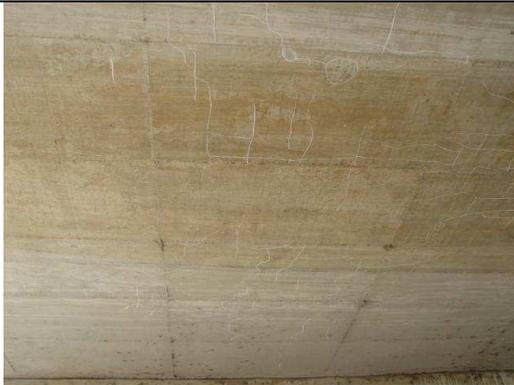
FOTO 3 – Vista inferior da laje do lado leste. Intenso grau de fissuração, entretanto, todas com aberturas menores que 0,3 mm.

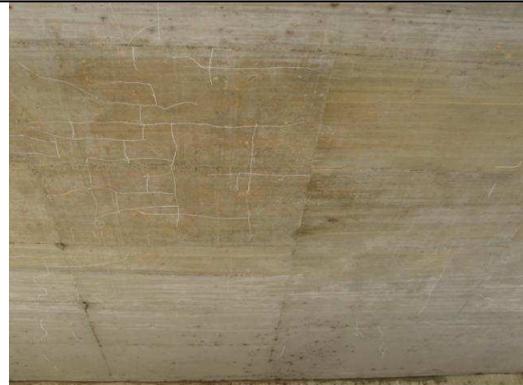
FOTO 4 – Vista inferior da laje no trecho central. O número de fissuras é maior do lado esquerdo (lado leste).

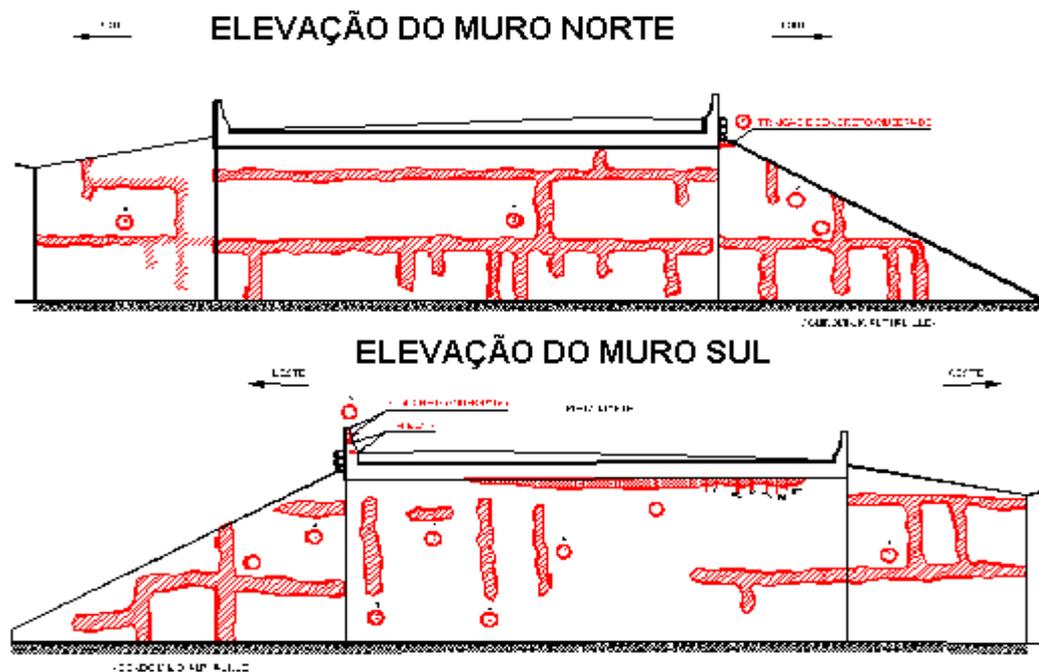
Fig. 5 – Locais das anomalias existentes na obra. Reparos e infiltração de água

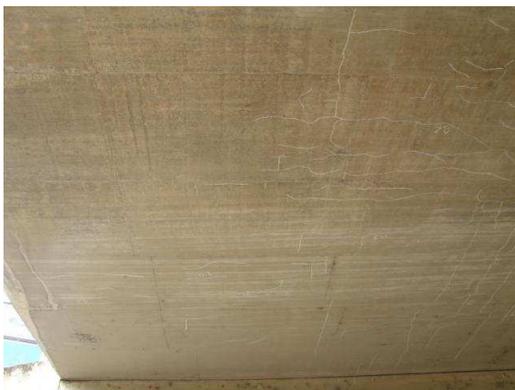
FOTO 1 – Vista da laje no lado leste. Junto ao bordo o grau de fissuração é menor.

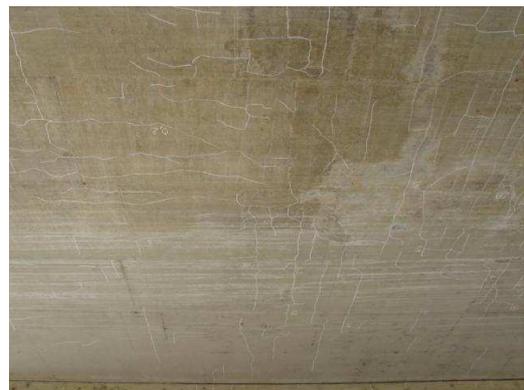
FOTO 2 – Vista da laje no trecho central, lado leste. Notar o grande número de fissuras com aberturas menores que 0,3 mm

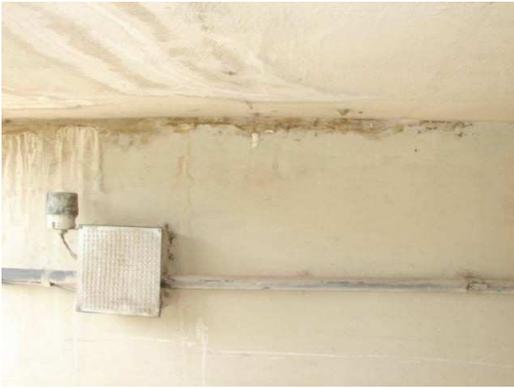
FOTO 3 – Marca de infiltração na articulação

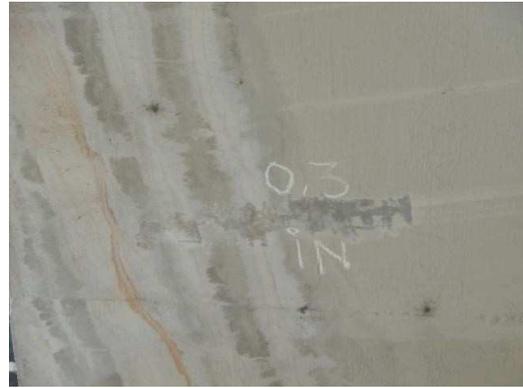
FOTO 4 – Fissura na laje com abertura de 0,3 mm com infiltração.

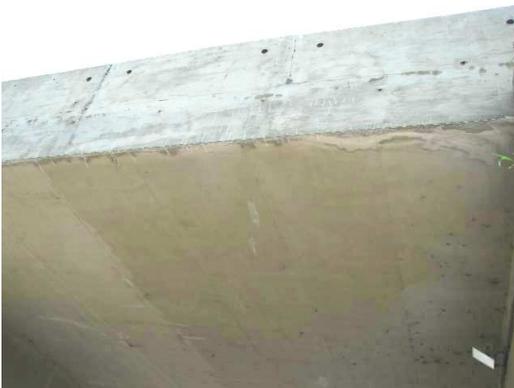
FOTO 5 – Pequenas fissuras de retração no bordo da laje e manchas d'água.

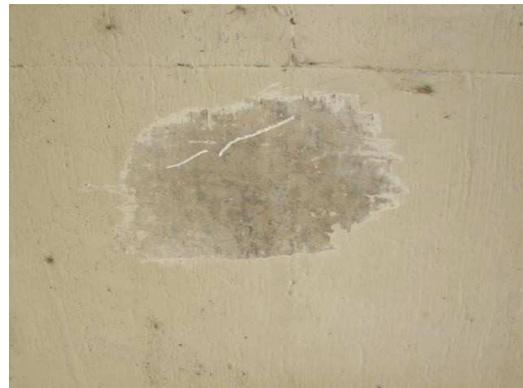
FOTO 2 – Fissura com abertura de 0,1 mm na laje. A anomalia só foi identificada após remoção manual do revestimento.

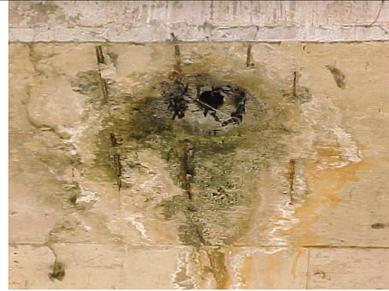
FOTO 4 – Face inferior da laje do passeio, do lado do acostamento, onde as áreas ao redor dos buzinetes dos drenos apresentam deterioração do concreto e armadura exposta devido a ausência de tubos extensores nestes drenos.

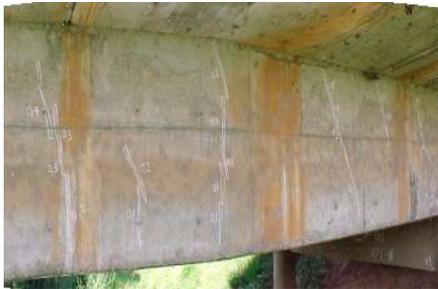
FOTO 5 – Vista lateral externa da Viga V1, apresentando trincas e fissuras ($w = 0,2 \text{ mm} / 0,5 \text{ mm}$).

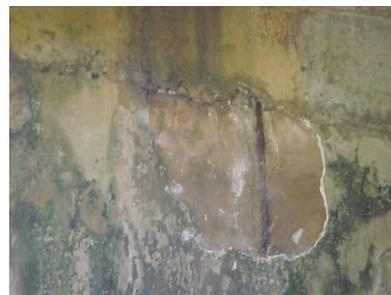
FOTO 6 – Área de concreto desagregado, com armadura exposta em estado avançado de corrosão.

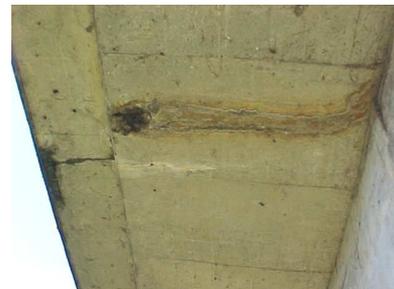
FOTO 2 – Trincas transversais com sinais de carbonatação do concreto e formação de estalactite em pontos isolados ao longo do passeio

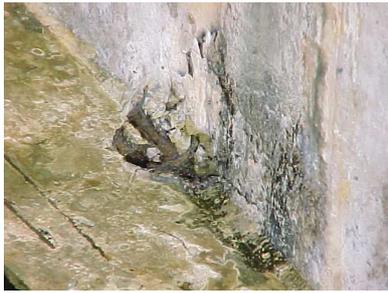
FOTO 3 – Detalhe da área de concreto desagregado, com armadura exposta em processo de corrosão

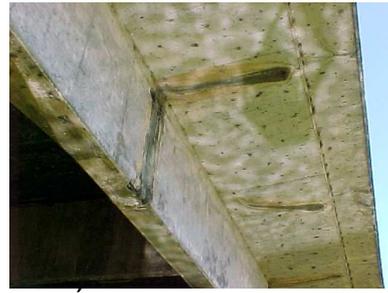
FOTO 4 – Áreas com a superfície da viga lixiviadas devido ao escoamento das águas pelos buzinetes.

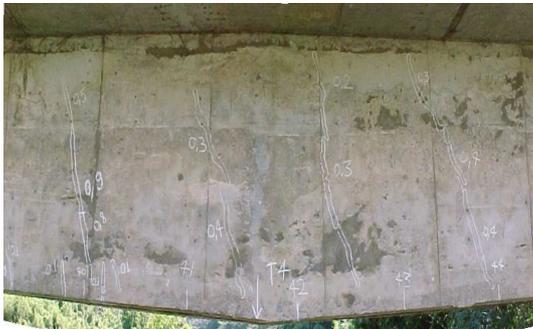
FOTO 5 – Vista lateral externa da Viga V2, na região da transversina T4, apresentando trincas e fissuras de até 0,8 e com 0,9 mm no eixo da viga.

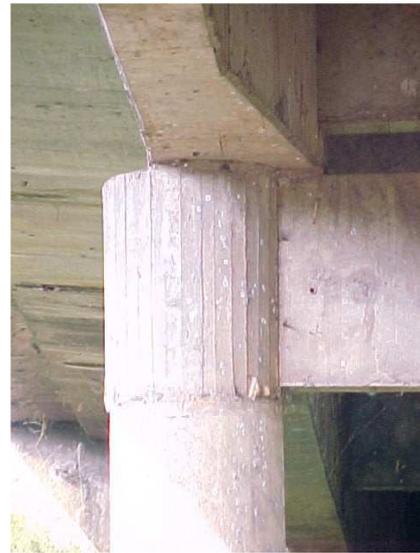
FOTO 6 – Vista da travessa do apoio AP2 apresentando desalinhamento do eixo das vigas em relação ao eixo dos pilares.

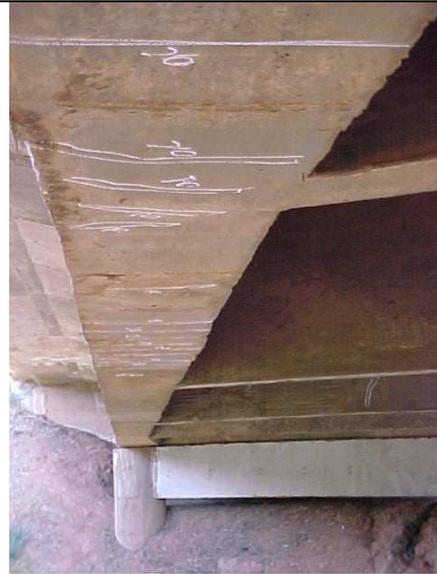
FOTO 2 – Detalhe das fissuras atingindo a face inferior da viga V2.

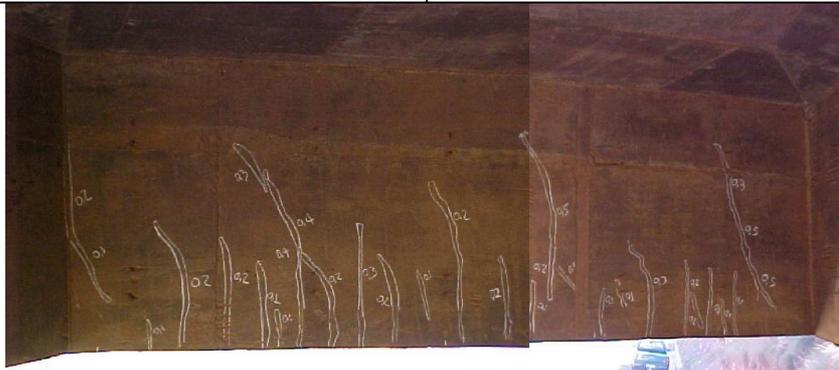
FOTO 3 – Detalhe da face interna da viga V1, com trincas e fissuras entre as transversinas T4 e T5.

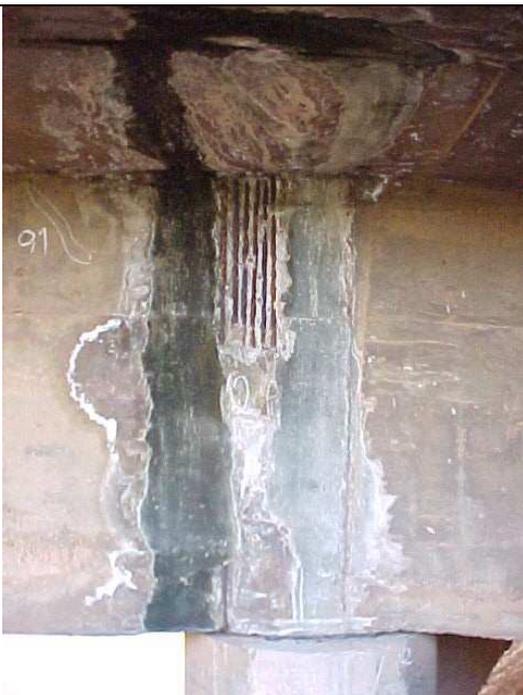
FOTO 4 - Vista externa da viga V2 sobre o apoio AP2, com trincas, carbonatação e armadura exposta em processo de oxidação.

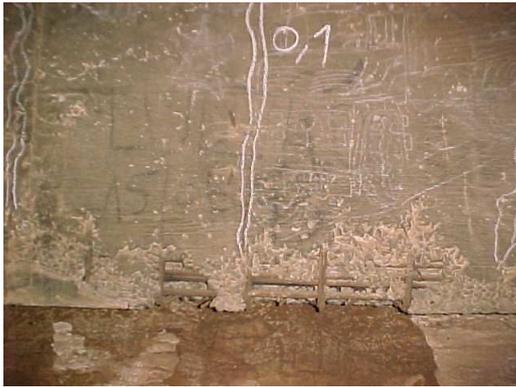
FOTO 5 – Detalhe de concreto segregado e armadura exposta em processo de oxidação, na cortina C1.

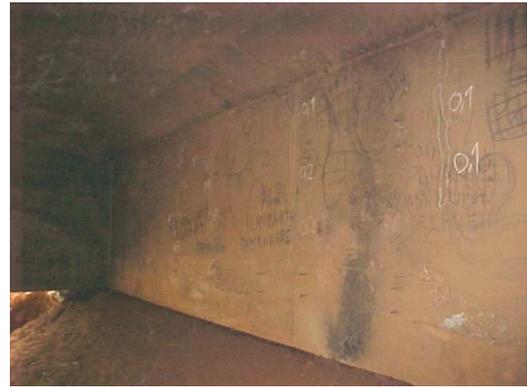
FOTO 6 – Detalhe de fissuras na cortina C2.

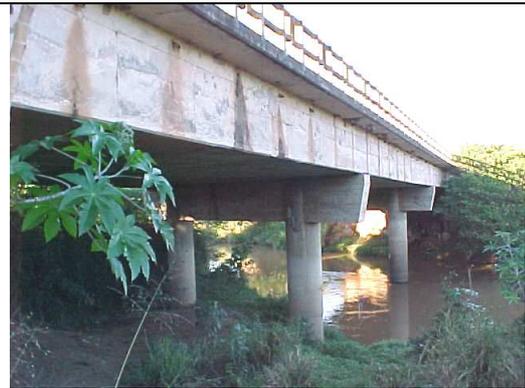
Foto 2 – Mancha devido à infiltração pelo dreno degradando o concreto da viga Vista lateral esquerda, sentido MG/SP.

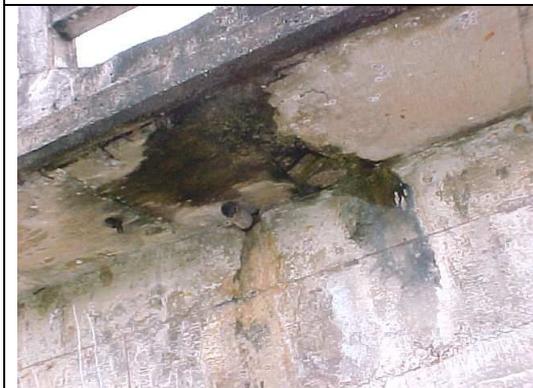
Foto 3 – Área de infiltração escorrendo pela face da viga na laje em balanço, degradando o concreto

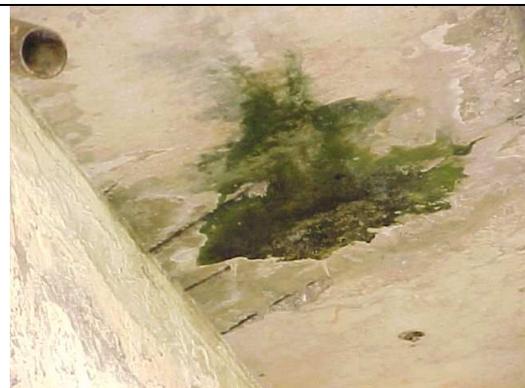
Foto 4 – Armadura exposta e oxidada na laje em balanço do 3º vão, lado direito. Mancha provocada por infiltração.

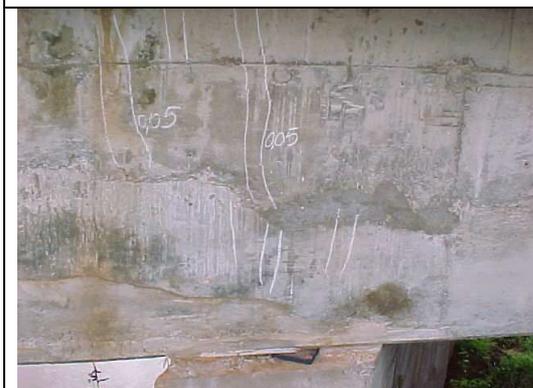
Foto 5 – Fissuras de ordem 0,05 mm na viga, região do apoio 3, lado direito. O aparelho de apoio de neoprene fretado se encontra em bom estado.

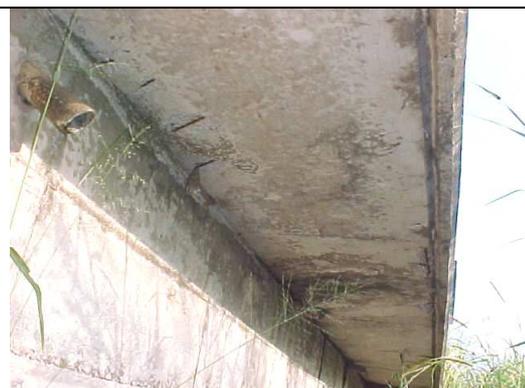
Foto 6 - Armadura exposta e oxidada na laje em balanço, vão 1 lado esquerdo

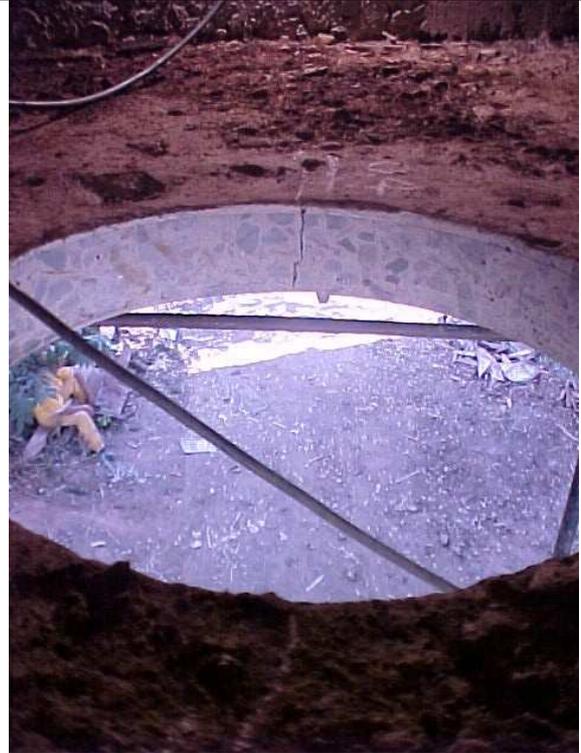
Foto 8 – Vista da janela de acesso ao interior da célula, onde se verifica que a trinca com abertura de 0,4 mm atravessa a laje de fundo.

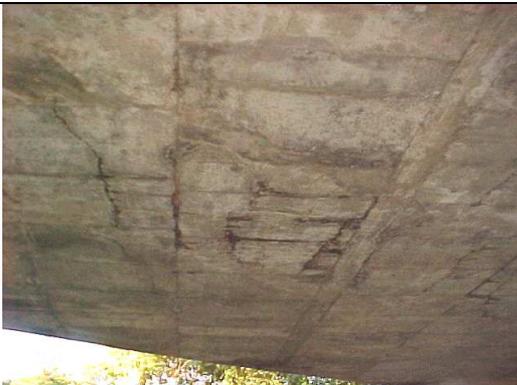
Foto 9 - Trincas de 0,4 mm com infiltração na laje de fundo.

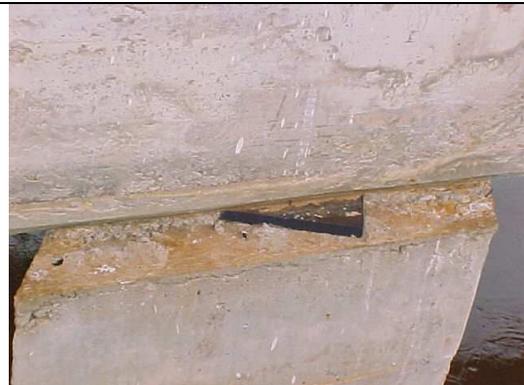
Foto 10 - Detalhe do aparelho de neoprene fretado posicionado normal ao eixo da travessa do apoio 2, diferindo do projeto.

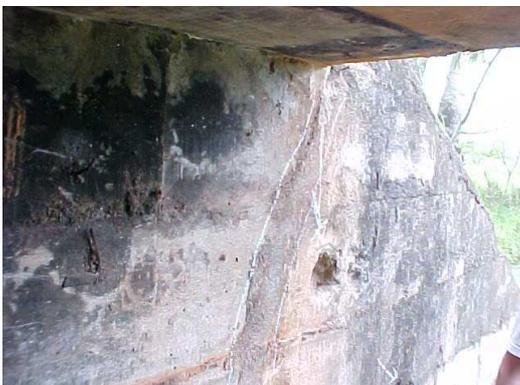
Foto 5 – Detalhe da trinca existente na Cortina C2 e pontos de armadura exposta e concreto deslocado na face inferior da ala do lado esquerdo

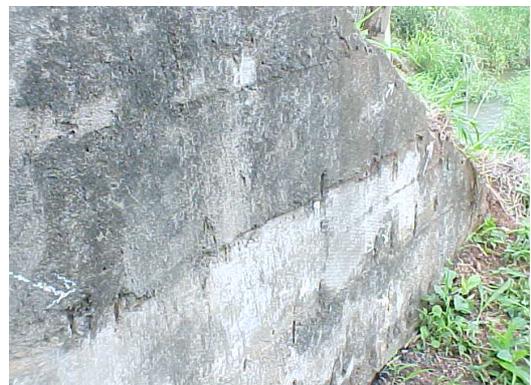
Foto 6 – Detalhe de armadura exposta e concreto deslocado na face inferior da Ala do lado direito, lado Pinhal

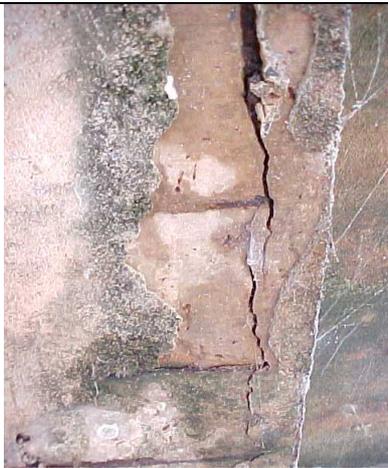
Foto 4 – Detalhe da trinca provocada pela expansão das armaduras em processo de oxidação na face inferior da viga lateral direita, junto ao apoio 2

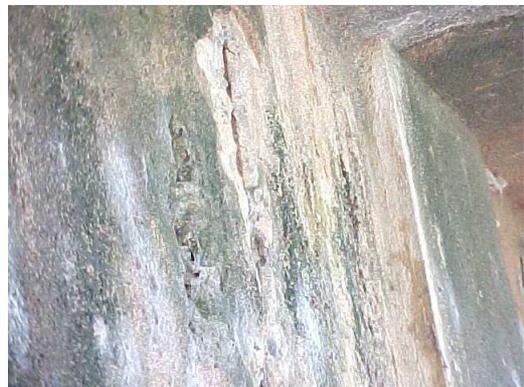
Foto 5– Área de concreto segregado e armaduras expostas em processo avançado de oxidação e infiltrações com manchas de carbonatação na face da viga

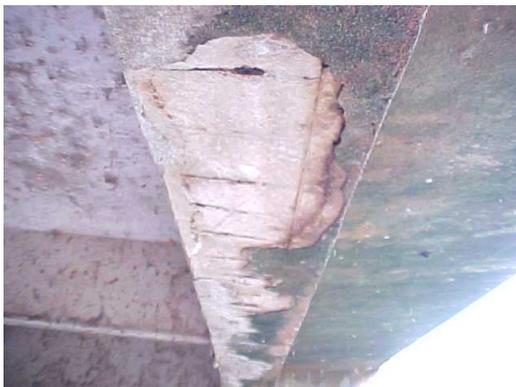
Foto 6 – Áreas com deslocamento do revestimento e armaduras expostas e oxidadas na face inferior da viga lateral do lado esquerdo.

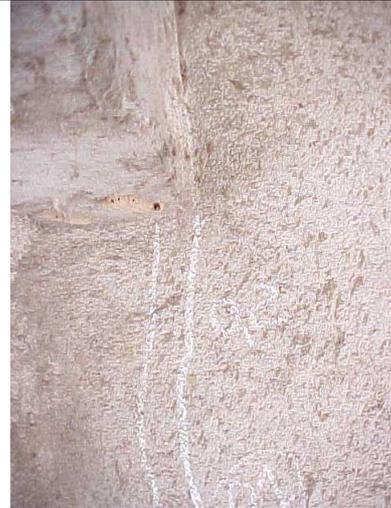
Foto 9 – Fissura na transversina de apoio lado Mogi Guaçu, junto a viga secundária central com abertura de 0,2 mm.

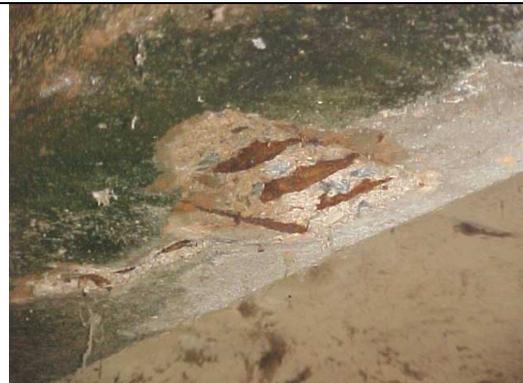
Foto 4 – Área de concreto desagregado e armadura exposta em processo avançado de corrosão. Anomalia típica ao longo da face inferior da viga lateral esquerda

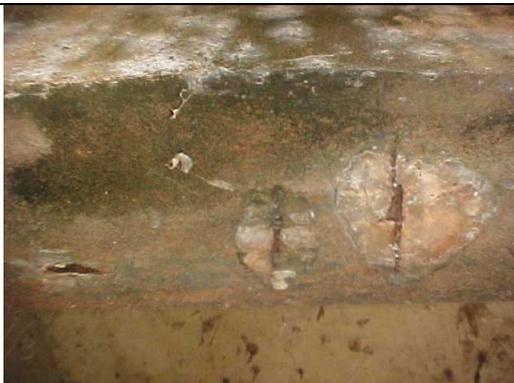
Foto 5 – Detalhe da parte inferior da viga esquerda, junto à transversina T2 com armaduras expostas em áreas de concreto desagregado

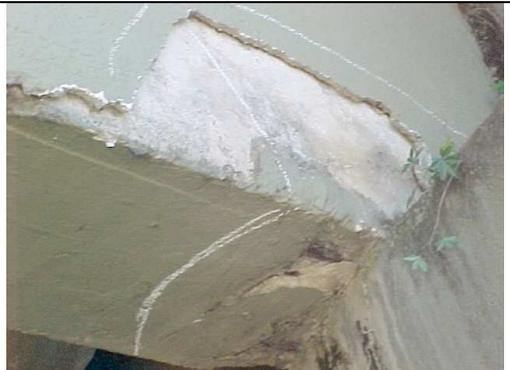
FOTO 6 – Deslocamento do revestimento, fissura e concreto segregado com armadura exposta na viga 5 do lado da divisa de Minas.

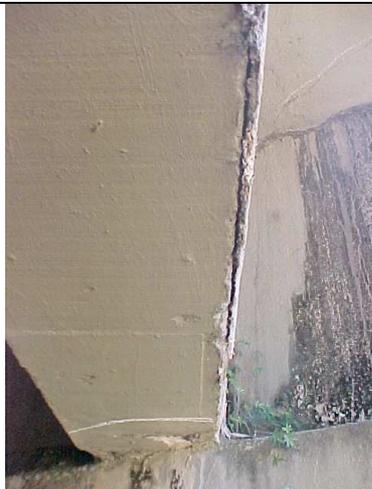
FOTO 7 – Detalhe inferior da foto anterior. Nota-se que o deslocamento avança.

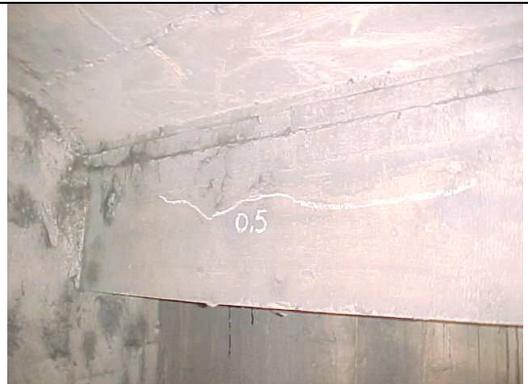
FOTO 8 – Fissura longitudinal na transversina de apoio do lado da divisa de Minas

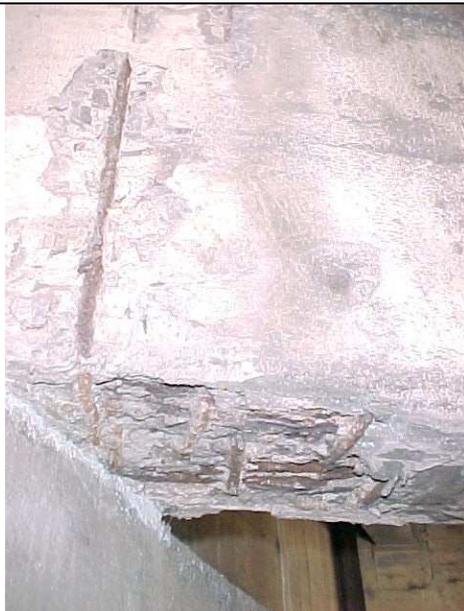
FOTO 9 – Concreto segregado e armaduras expostas no viga 1.

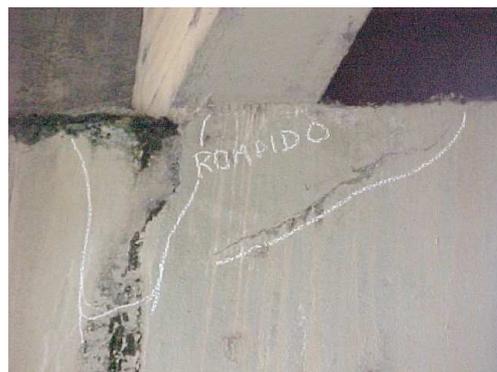
FOTO 10 – Rompimento e infiltração no pilar parede sob a viga 4 do lado de Mogi-Guaçu.

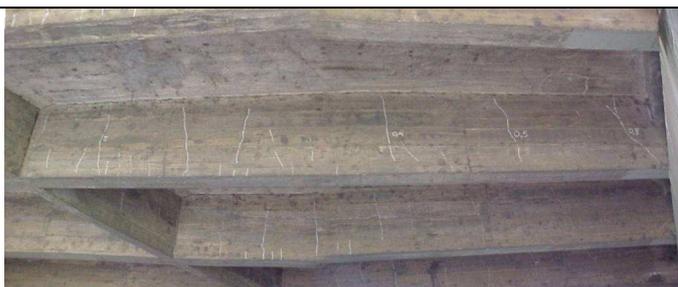
FOTO 11 – Montagem do estado de fissuração da viga 3 do lado oeste com fissuras de até 0,5 mm.

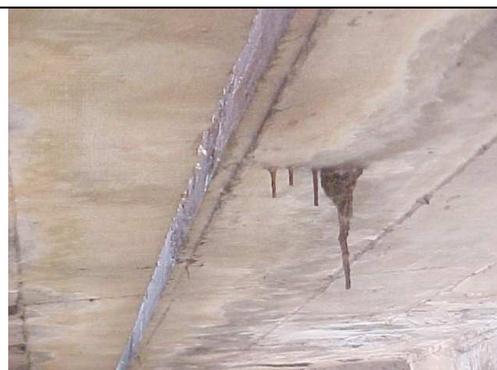
FOTO 12 – Infiltração e estalactite no balanço entre as obras.

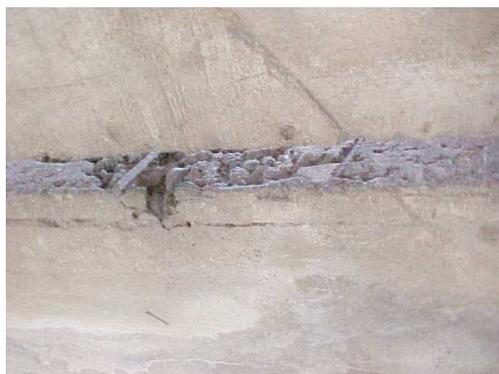
FOTO 13 – Armadura exposta e concreto segregado no balanço entre as obras.

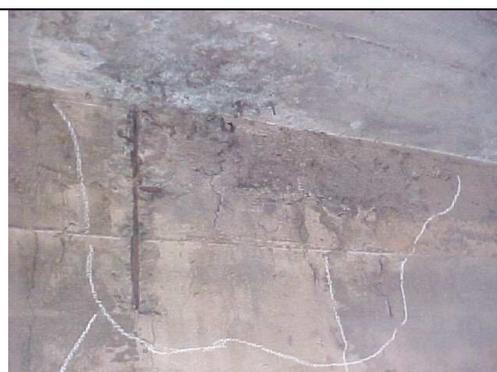
FOTO 14 – Trecho com infiltração, formação de estalactites, concreto segregado e armadura exposta na face interna da viga 5.

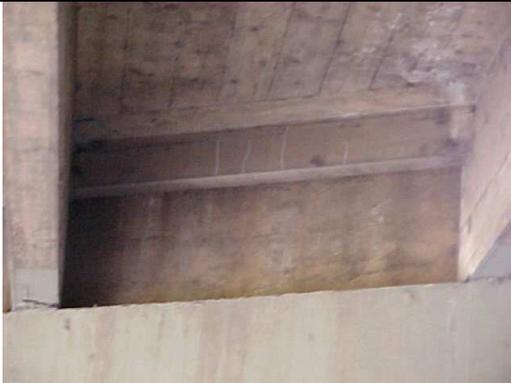
FOTO 5 – Fissuras na transversina de apoio entre as vigas 3 e 4 do lado da divisa de Minas e infiltração no painel de laje.

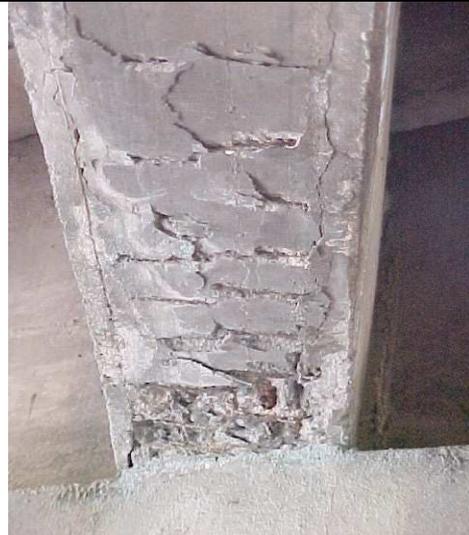
FOTO 6 – Concreto segregado e armaduras expostas na viga 1 junto ao apoio do lado da divisa de Minas.

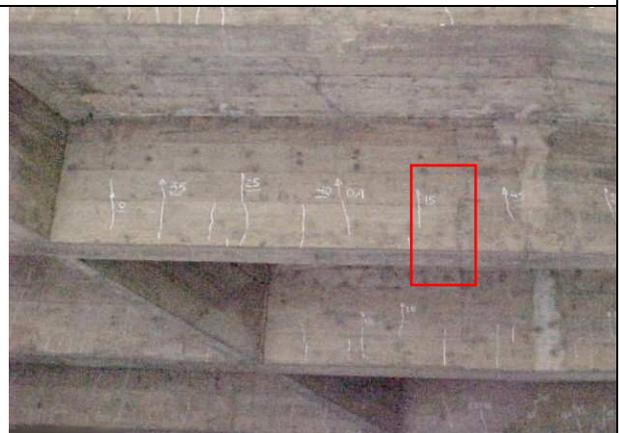
FOTO 8 – Montagem do estado de fissuração da viga 3 do lado oeste com fissuras de até 0,4 mm.
