## **Deformações em estruturas de concreto**

## **Deformações Estruturais em Concreto**

Monografia apresentada à disciplina Trabalho de Conclusão de Curso, do Curso de Engenharia Civil da Universidade São Francisco, sob a orientação do Profº Drº Adão Marques Batista, como exigência parcial para conclusão do curso.

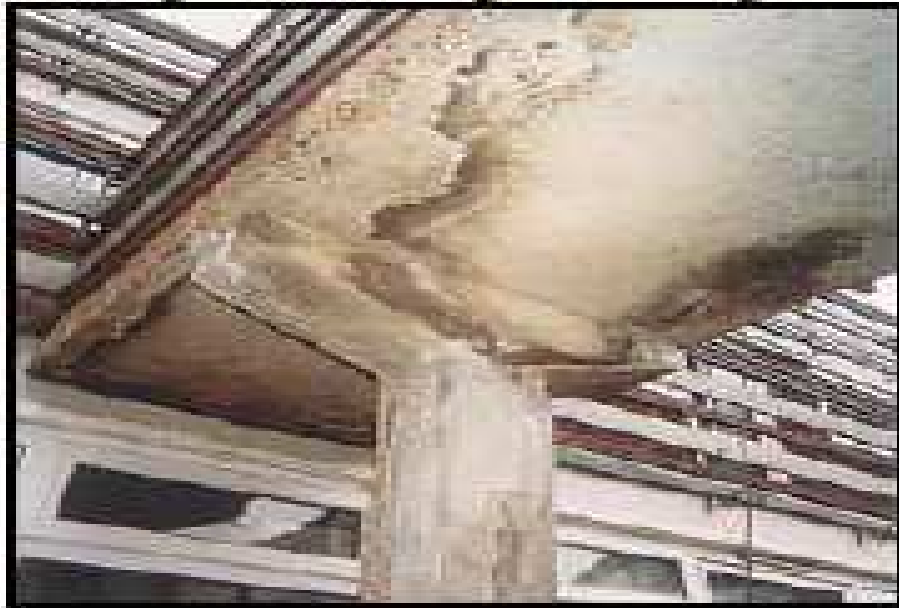
Os cloretos podem ser adicionados involuntariamente ao concreto a partir da utilização de aditivos aceleradores do endurecimento, de agregados e de águas contaminadas, ou a partir de tratamentos de limpeza realizados com ácido muriático. Por outro lado, podem também penetrar no concreto ao aproveitarem-se de sua estrutura porosa. Na figura 01, observa-se a ação de cloretos na estrutura;

Figura 01 - Presença de cloretos no concreto

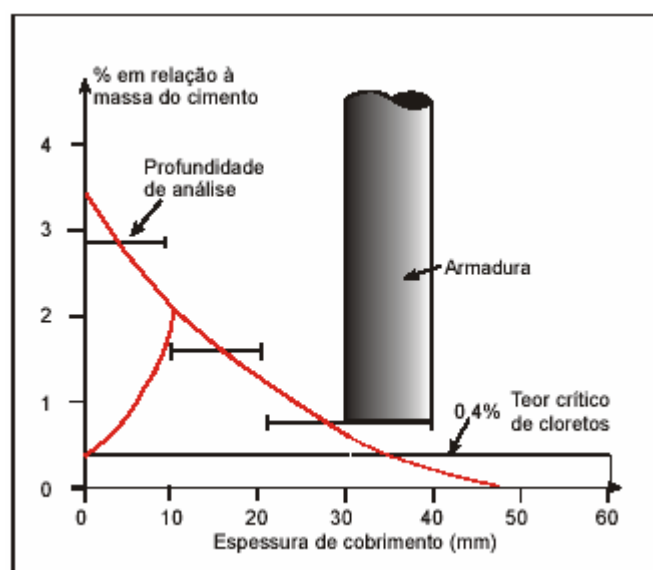
A seguir, CASCUDO (1997) apresenta um diagrama (FIG. 02) um perfil típico da concentração de cloretos no cobrimento do concreto. Nota-se que na superfície, onde predomina a absorção, a concentração vai aumentando com a profundidade devido à ação da lixiviação por águas pluviais que carregam as soluções com cloreto. A partir da zona de difusão a concentração de cloretos vai diminuindo com a profundidade.

FIGURA 02– Perfil típico de concentração dos cloretos ao longo do cobrimento, em um concreto contaminado por impregnação externa de soluções ricas em cloretos.

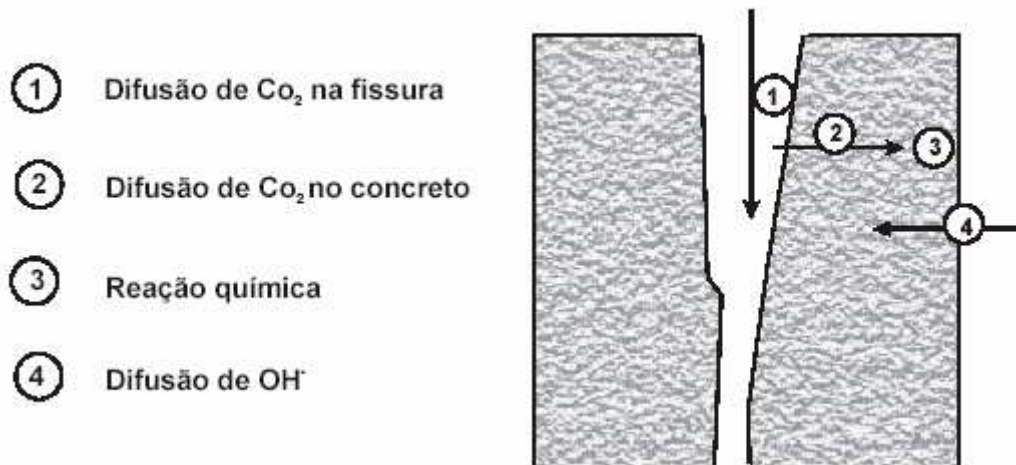
A figura 04 esquematiza o processo de penetração e difusão do CO<sub>2</sub> na região fissurada.

FIGURA 04– Representação esquemática de penetração do CO<sub>2</sub> no concreto (CEB/BI 152, 1984)

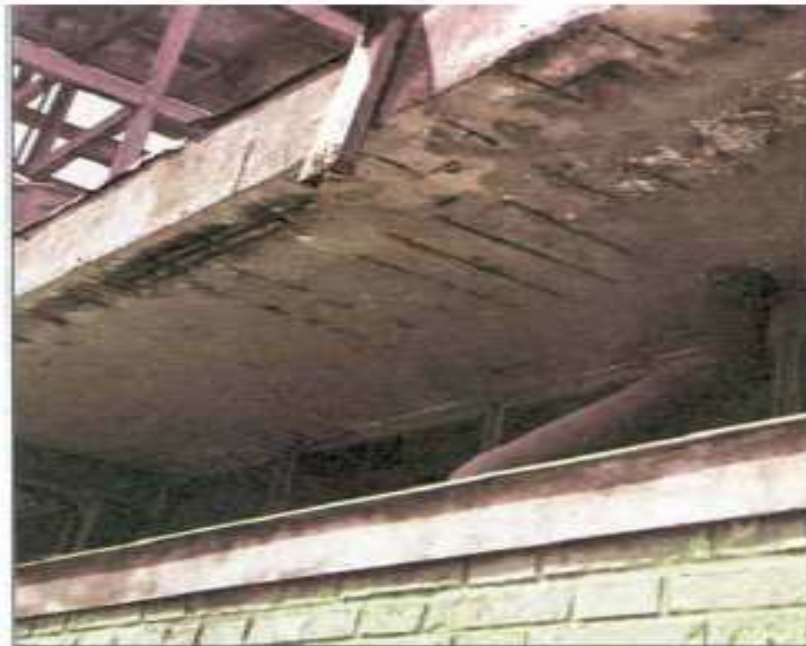
A poluição atmosférica nos grandes centros urbanos ocasiona o apodrecimento e a descoloração do concreto. As substâncias poluidoras transportadas pelo ar são, em sua grande maioria, provenientes de gases e fuligens liberados pelos escapamentos dos veículos automotores, e dos gases ácidos provenientes das chaminés de algumas indústrias. O dióxido de enxofre,  $\text{SO}_2$ , e o trióxido de enxofre,  $\text{SO}_3$ , em forma de fuligem, são provenientes da queima de óleo combustíveis, gases residuais e hidrocarbonetos. Quando chove, a água precipitada forma, junto com a fuligem existente no ar, a chamada chuva ácida ( $\text{H}_2\text{SO}_3$  e  $\text{H}_2\text{SO}_4$ ), fortemente agressiva para o concreto e que, após um certo tempo, ataca também o aço, é o que se observa na figura 05 a seguir:

Figura 05 –Foto da ação de ar e gases sobre a estrutura

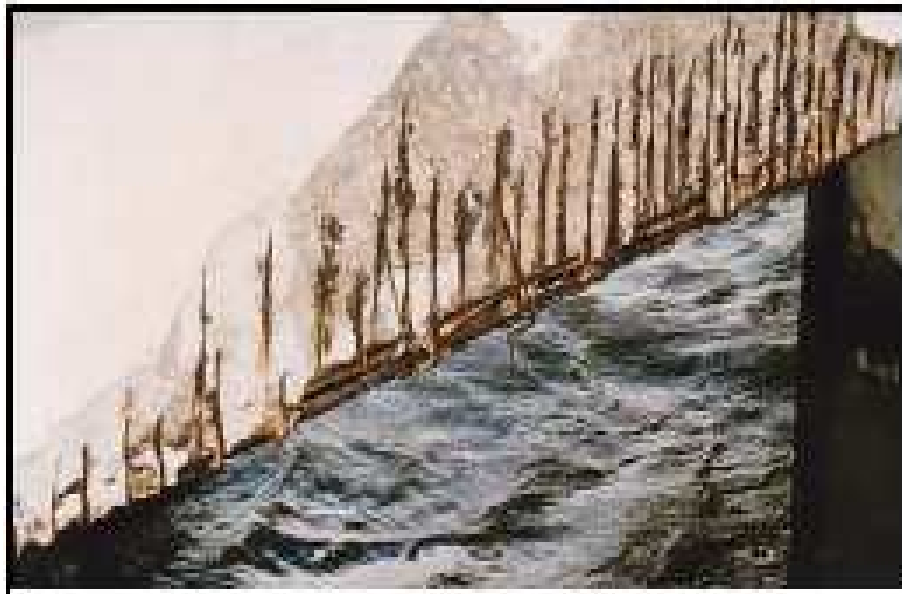
Na figura 06 observa-se uma estrutura deteriorada pela ação de ácido e sais;

Figura 06 –Foto de uma estrutura deteriorada pela ação de ácido e sais

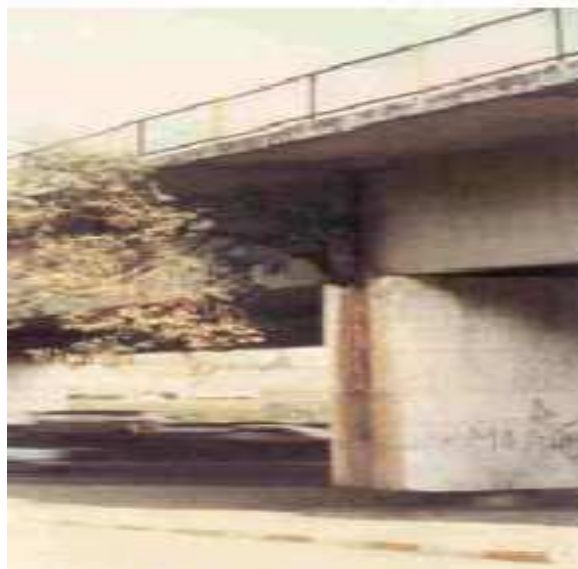
As ações biológicas, embora possam desempenhar papel particularmente importante como agentes de deterioração em pontes e em construções rurais, também atuam de maneira grave em edifícios localizados nos grandes centros urbanos. Alguns desses agentes causadores da deterioração e da desagregação do concreto são o crescimento de vegetação nas estruturas- cujas raízes penetram principalmente através de pequenas falhas de concretagem, ou pelas fissuras e juntas de dilatação-, e o desenvolvimento de organismos ( como conchas, por exemplo) e microorganismos em certas partes da estrutura, é o que se observa na figura 07- à seguir ;

Figura 07 – Foto das ações Biológicas

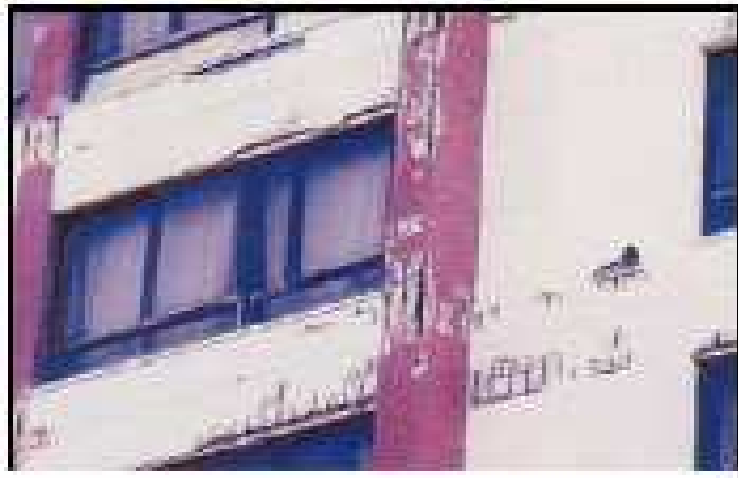
Observa-se na figura 08 abaixo uma estrutura desgastada ;

Figura 08 – Foto do desgaste do concreto
