PONTES RODOVIÁRIAS:
Levantamento das principais patologias estruturais

Monografia apresentada junto à Universidade São Francisco – USF, como parte dos requisitos para a aprovação na disciplina de Trabalho de Conclusão de Curso, do Curso de Engenharia Civil, sob a orientação do Prof. Msc. Nelson Rossi, como exigência parcial para conclusão do curso de graduação.

A Renovias Concessionária S/A, pelo fornecimento dos relatórios de inspeção onde ajudaram a compor uma ilustre parte deste trabalho.

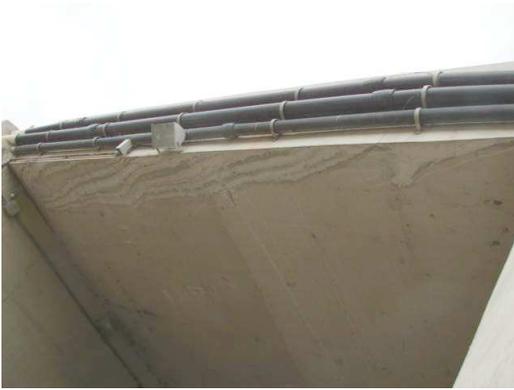
FOTO 1 – Vista da laje. Nota-se as marcas de escorrimento d'água devido à ausência de pingadeira.

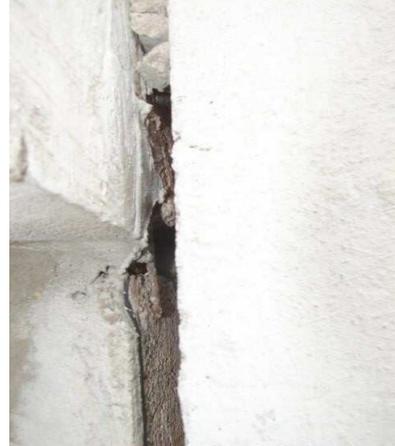
FOTO 2 – Detalhe de concreto segregado e armaduras expostas na junta do muro com a ala do canteiro.

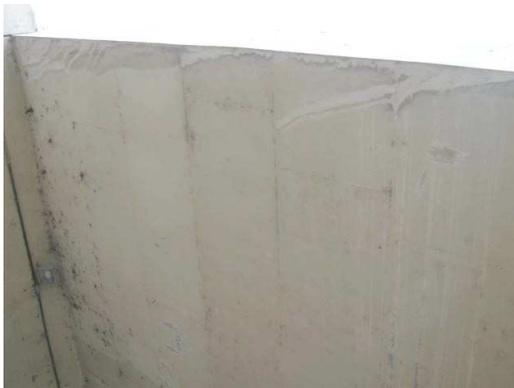
FOTO 1 – Vista da laje. Nota-se as marcas de escorrimento d'água devido à ausência de pingadeira.

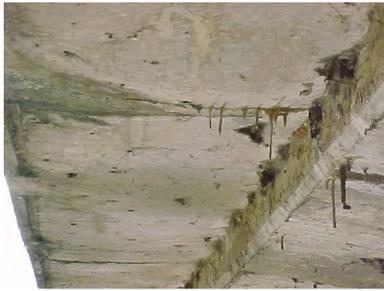
FOTO 3 – Trincas transversais com sinais de carbonatação do concreto e formação de estalactite em pontos isolados ao longo do passeio.

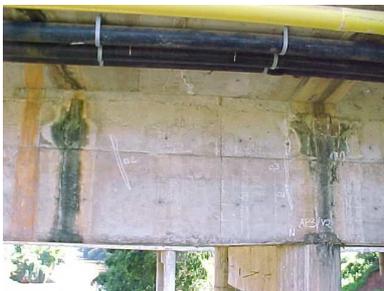
FOTO 7 – Áreas com a superfície da viga lixiviadas devido ao escoamento das águas pelos buzinetes

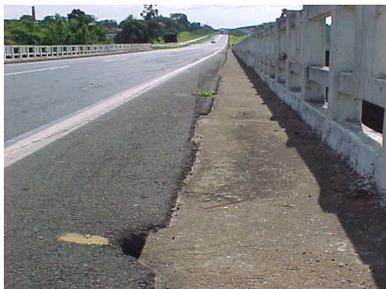
FOTO 1 – Detalhe da camada de pavimento de concreto asfáltico com aproximadamente 4 cm sobre o passeio junto ao refúgio ao longo da obra, somando cerca de 19 cm de espessura de concreto asfáltico.

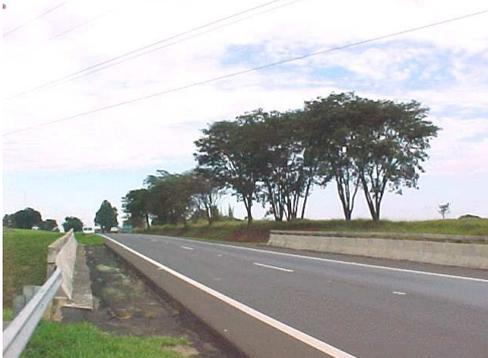
FOTO 1 – Detalhe do degrau do pavimento existente com 17cm de espessura, no lado esquerdos, sentidos Campinas.

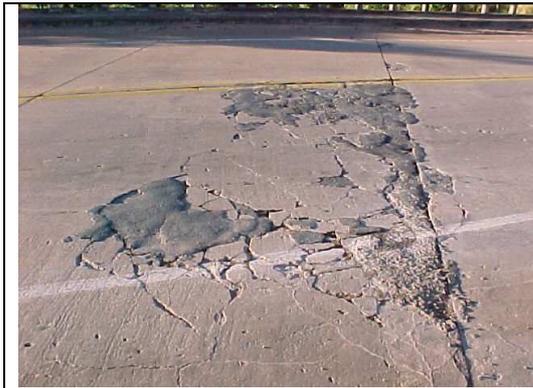
Foto 1 – Pavimento de concreto simples danificado sobre o tabuleiro já preenchido com massa asfáltica anteriormente.

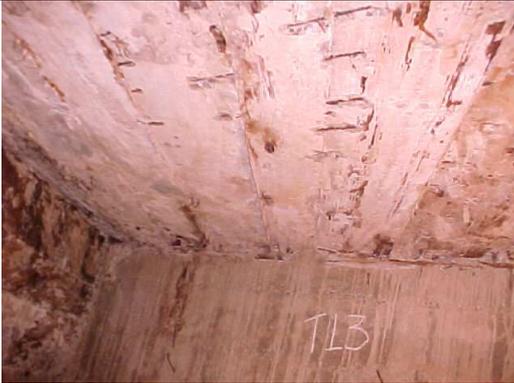
Foto 7 – Laje superior onde se encontram áreas com armadura exposta e concreto desagregado devido a insuficiência de cobrimento. (Dentro do caixão perdido inteiro c/ armadura exposta)

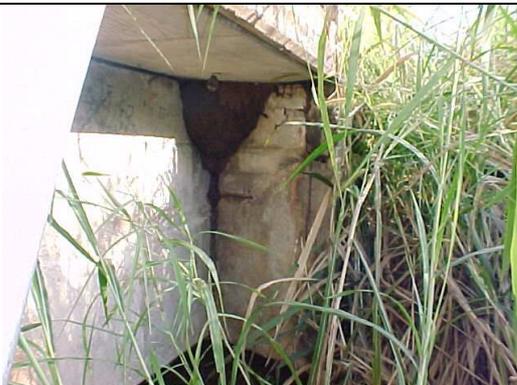
Foto 11 – Armadura exposta e concreto destacado na cortina e ala de contenção no encontro de SP, lado esquerdo

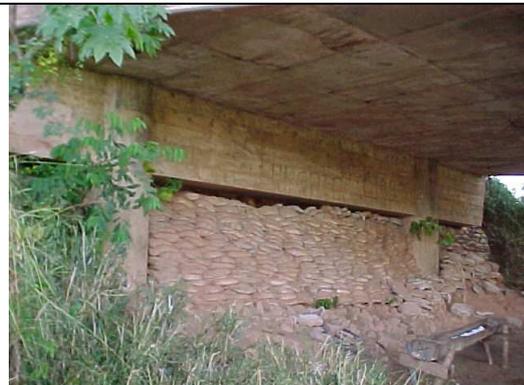
Foto 12 – Vista do apoio 4 com os sacos instalados para contenção do aterro de encontro, lado MG.

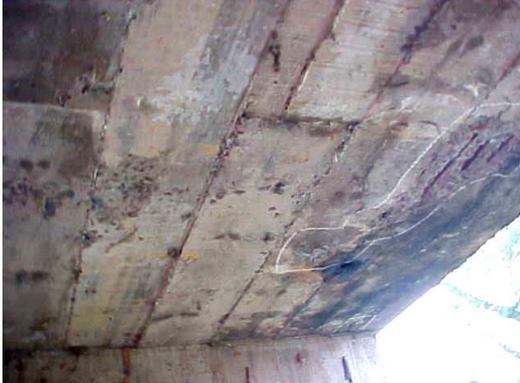
Foto 1 – Vista inferior da laje com áreas de concreto desagregado e armadura exposta

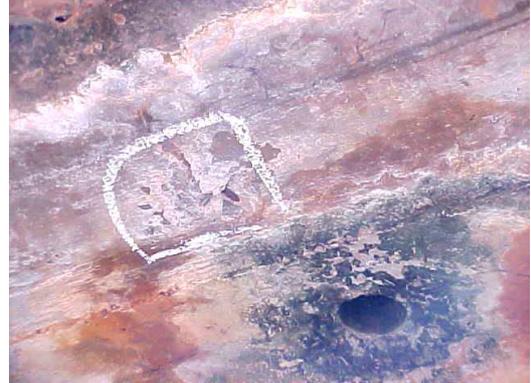
Foto 2 – Detalhe de vista inferior da laje em área de concreto desagregado junto a ponto de drenagem sem pingadeira

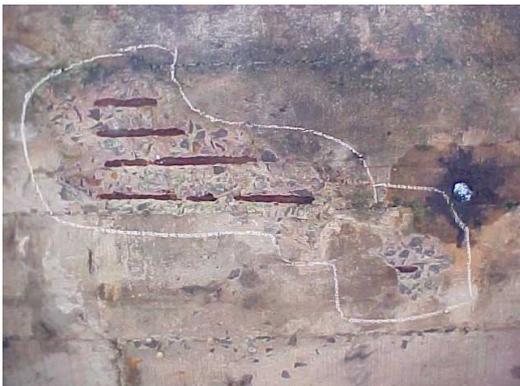
Foto 3 – Detalhe de armadura exposta e concreto deslocado na face inferior da laje do lado direito, próximo ao apoio 2

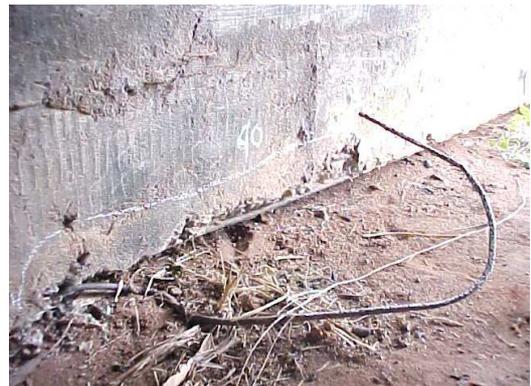
Foto 4 – Área de armadura exposta e concreto segregado na face inferior da cortina C2 do lado Pinhal

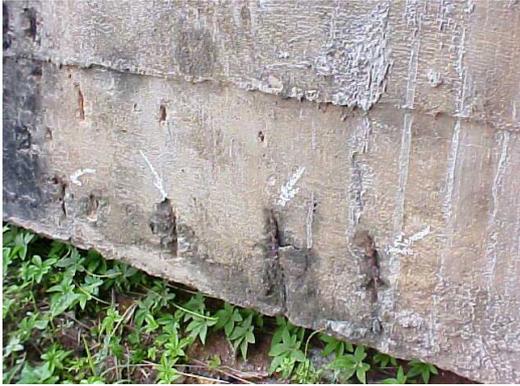
Foto 7 – Detalhe de armadura exposta na parte inferior da cortina do lado Mogi Guaçu

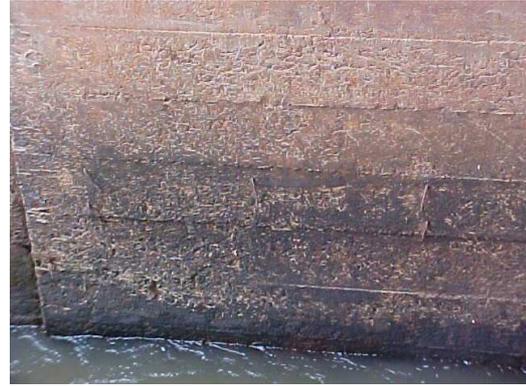
Foto 8 – Detalhe do pé do pilar junto ao nível d'água com desgaste

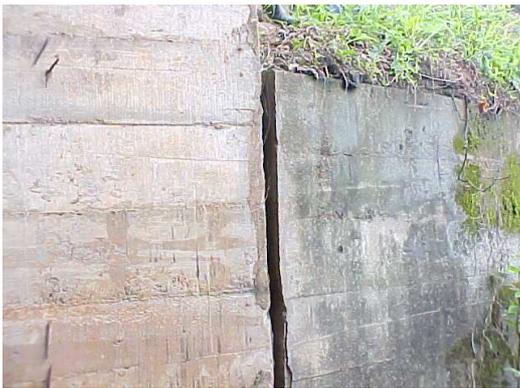
Foto 9 – Detalhe da abertura existente entre o pilar e o muro de contenção, lado de Pinhal, lado direito

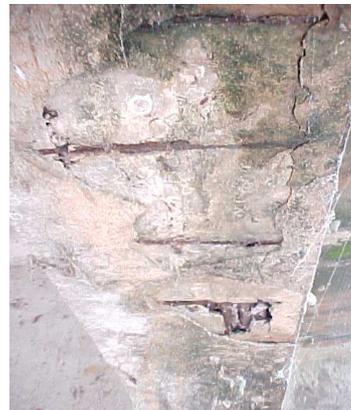
Foto 2 – Armadura exposta em área de concreto desagregado, na face inferior da viga lateral direita, junto ao apoio 2

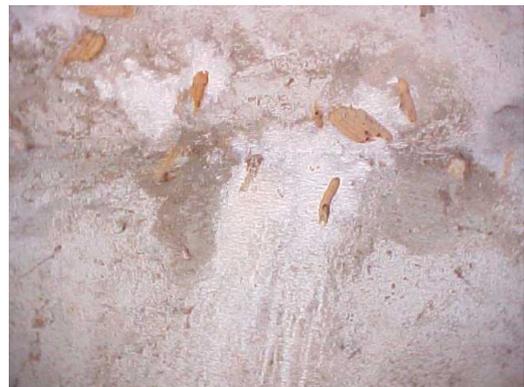
Foto 7 – Área com manchas de carbonatação do concreto e umidades, junto a mísula da viga esquerda entre as transversinas centrais.

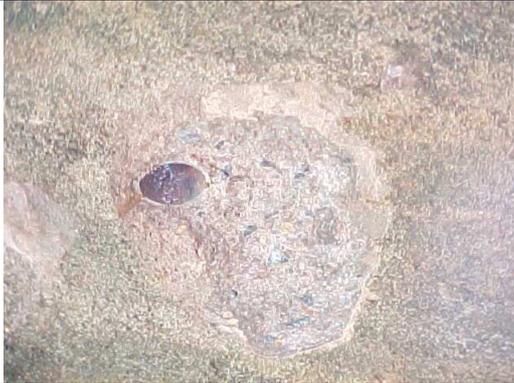
Foto 8– Área de concreto segregado na face inferior da laje em balanço sob o passeio causado por falta de extensores no tubo de drenagem.

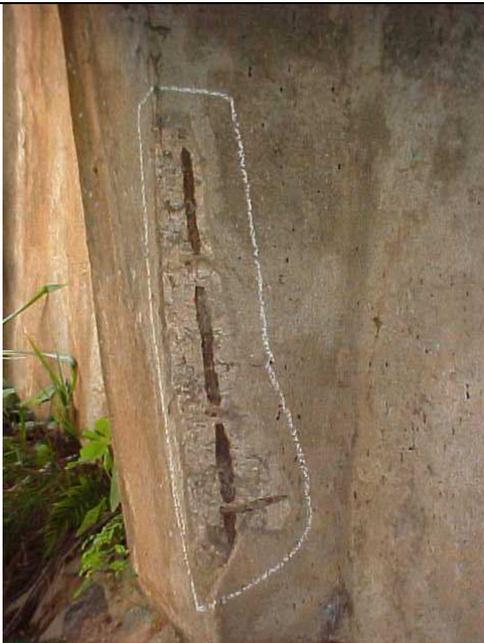
Foto 3 – Detalhe da extremidade da viga lado esquerdo, junto a cortina C2, apresentando armadura exposta e concreto desagregado

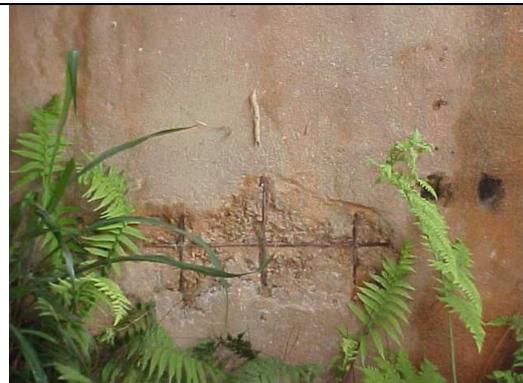
Foto 6 – Área de concreto desagregado na ala lateral direita da cortina C1

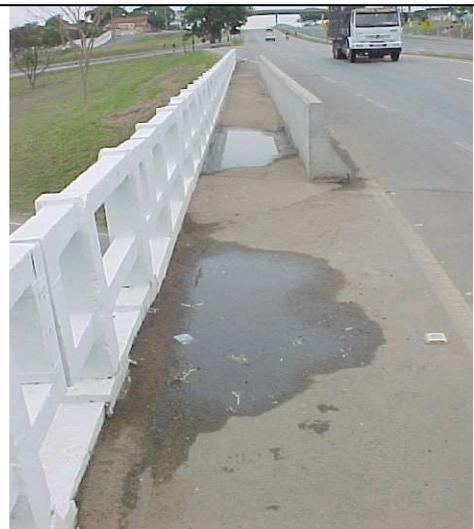
FOTO 2 – Vista do passeio do lado da divisa de Minas. Nota-se o acúmulo de água sobre a obra (acima) e junto a ala do encontro.

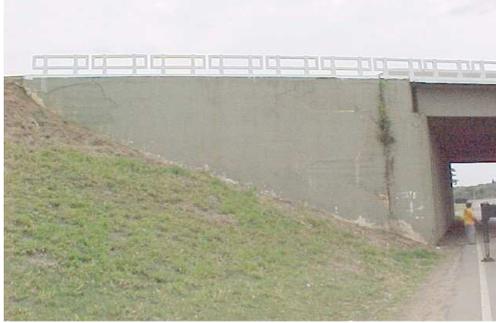
FOTO 3 – Vista da ala do encontro do lado de Mogi-Guaçu. Não há drenagem na cabeceira. Existem trechos com o revestimento deslocado e a presença de vegetação na junta da ala.

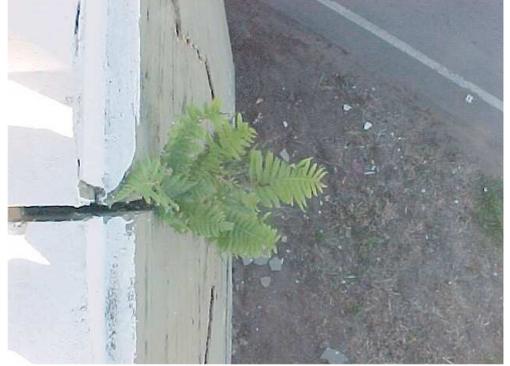
FOTO 4 – Vista superior da junta da ala com a presença de vegetação.

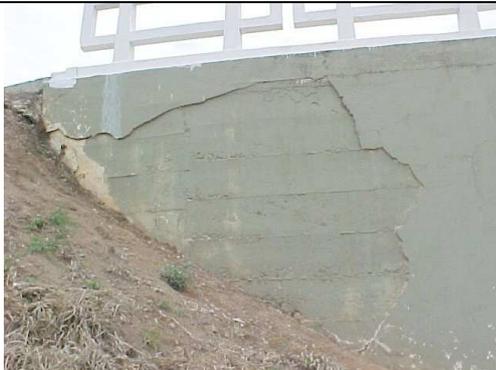
FOTO 5 – Detalhe do deslocamento do revestimento.

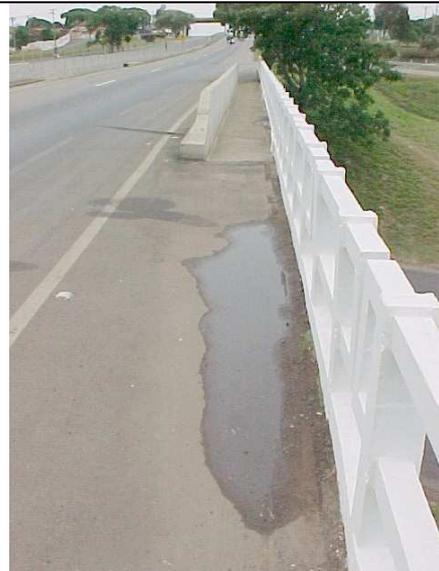
FOTO 2 – Vista do passeio junto a ala do encontro do lado da divisa de Minas onde há empoçamento.

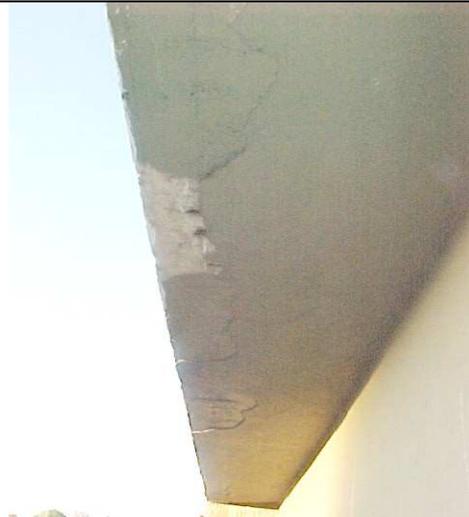
FOTO 4 – Deslocamento do revestimento e concreto segregado no balanço

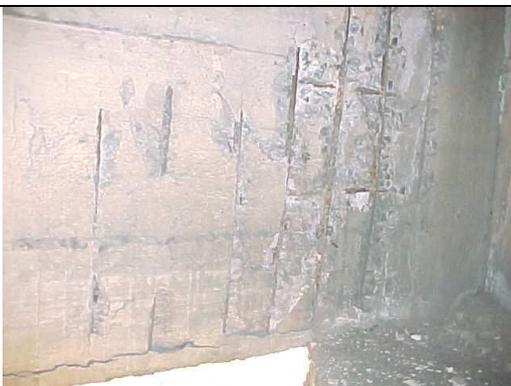
FOTO 7 – Concreto segregado e armaduras expostas na viga 1 face leste.

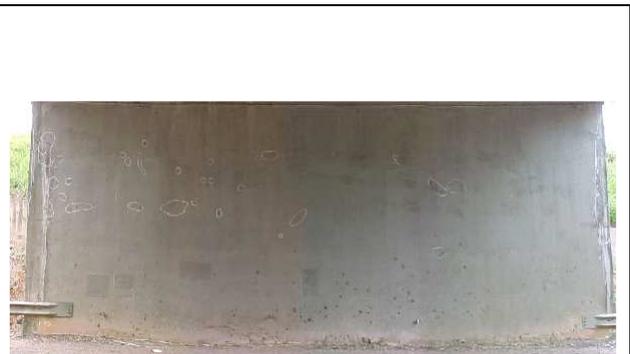
FOTO 2 – Montagem fotográfica de uma vista inferior da obra, mostrando as anomalias cadastradas no pilar parede do encontro E1.

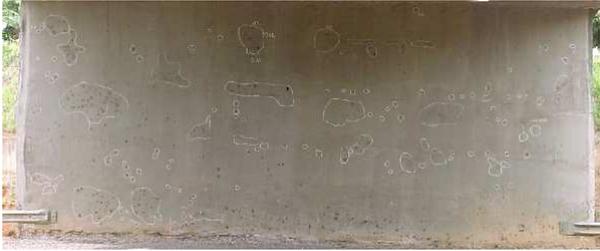
FOTO 3 – Montagem fotográfica de uma vista inferior da obra, mostrando as anomalias cadastradas no pilar parede do encontro E2

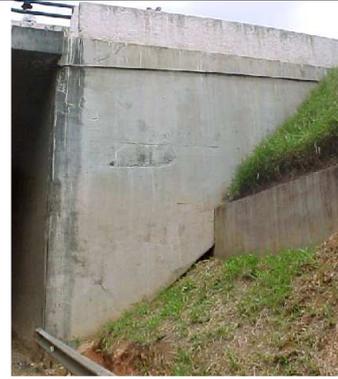
FOTO 4 – Montagem mostrando os detalhes das anomalias cadastradas na ala do encontro E1, lado de Águas da Prata

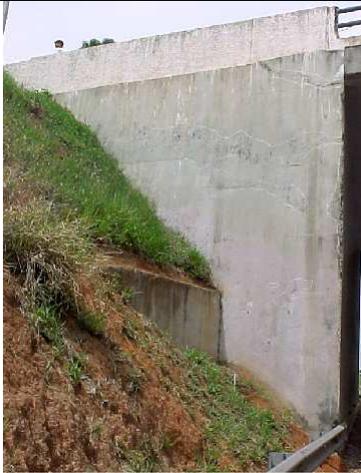
FOTO 5 – Montagem fotográfica mostrando os detalhes das anomalias cadastradas na ala do encontro E2, lado de Águas da Prata.

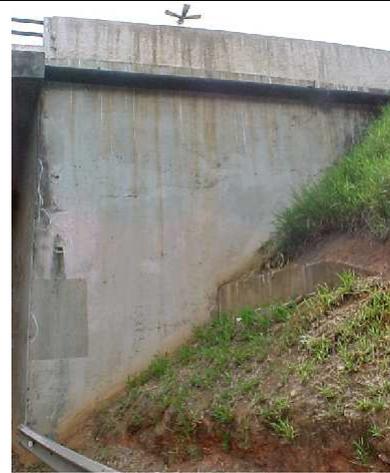
FOTO 6 – Montagem fotográfica mostrando os detalhes das anomalias cadastradas na ala do encontro E2, lado de Espírito Santo do Pinhal
